# Asbestinventarisatetest

Hoekbosstraat 8, 3461 Bekkevoort

Attestnummer : 20260831-000218.000

**Niet-asbestveilig**

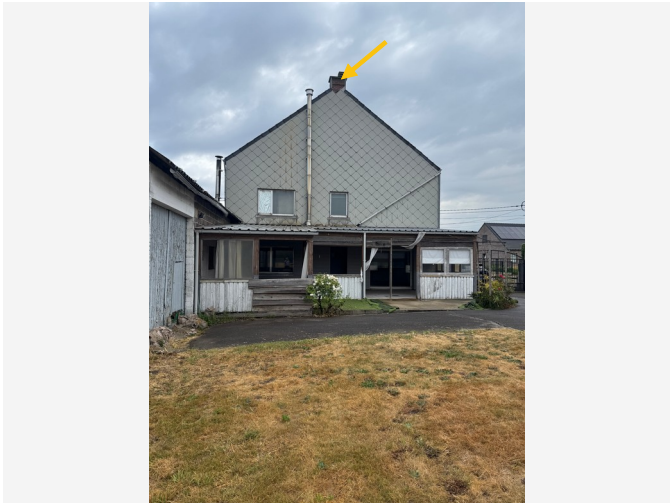
- Plan 1.8: Zolder

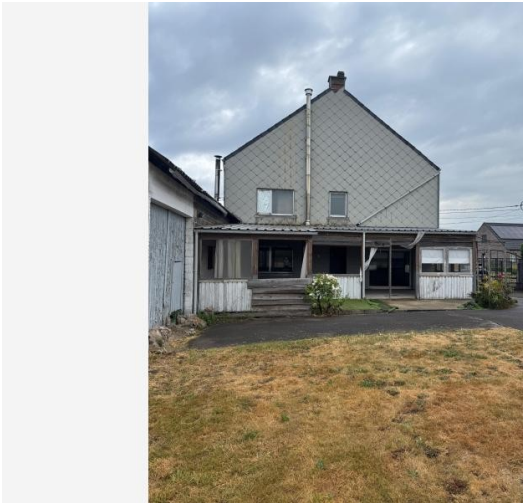
## Fiche 12: Leien achtergevel.

Geen asbest

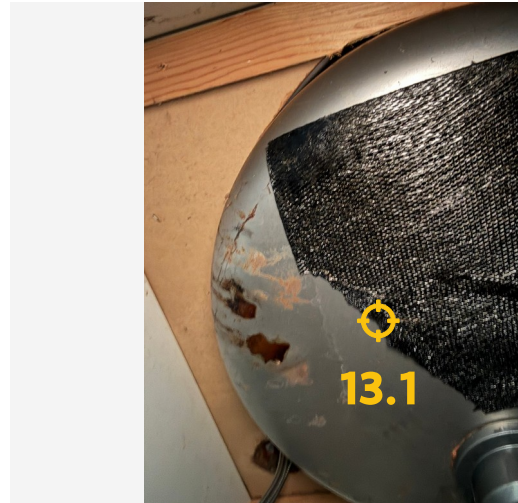
## Fiche 13: Dreunplaat spoelbak keuken

Geen asbest

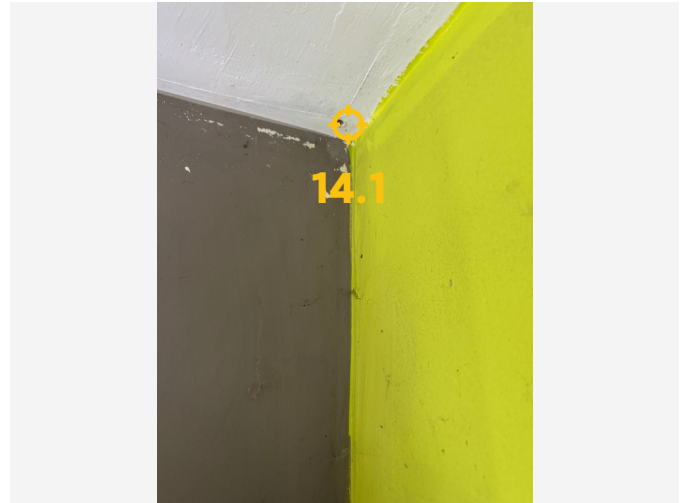
## Fiche 14: Pleisterwerk plafond

Geen asbest

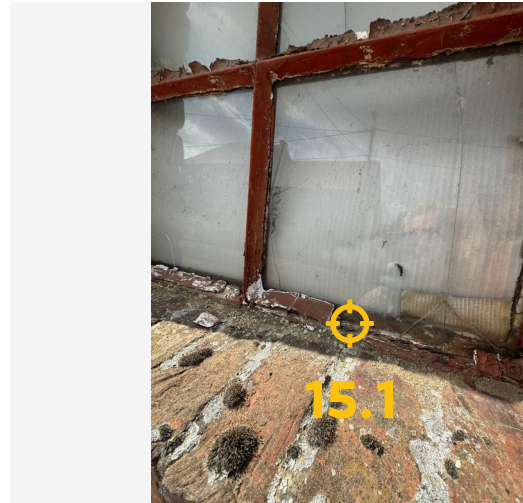
## Fiche 15: Stopverf ramen stallen

Geen asbest

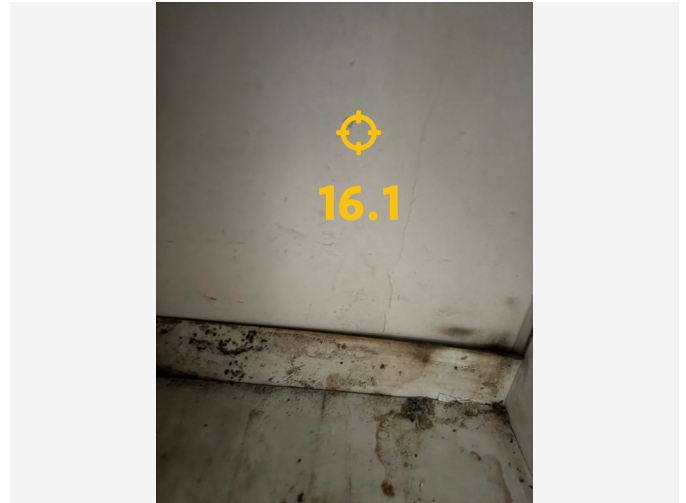
## Fiche 16: Pleisterwerk muur

Geen asbest

| Beschrijving | Pleisterwerk muur |
| Gebondenheid op basis van bindmiddel | Niet-hechtgebonden |

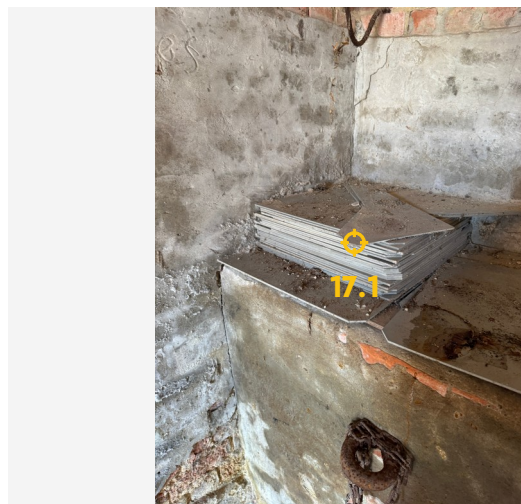
## Fiche 17: Stock leien (wit) achtergevel

Geen asbest

Afvalstof, geen asbest

| Aanwezige resten | Stockage van leien links in de garage/berging. |

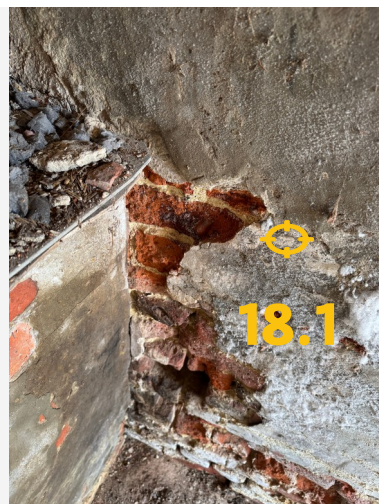
Geen asbest

| Beschrijving | cementering/pleister muur garage/berging |

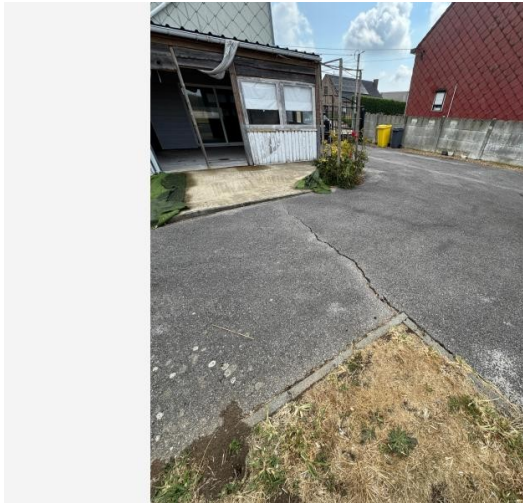
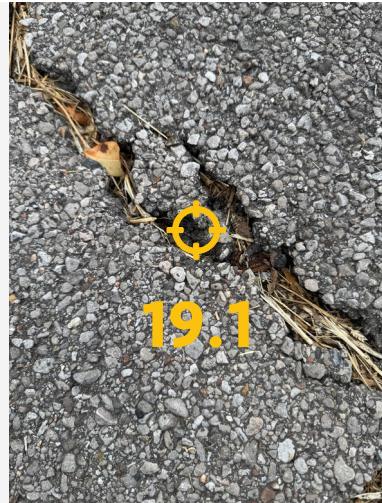
## Fiche 19: Asfalt oprit

Geen asbest

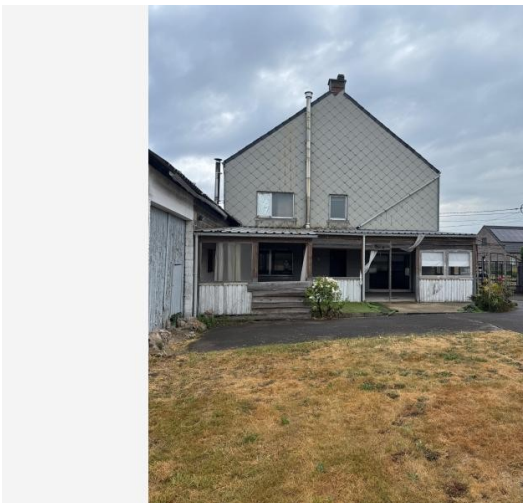
## Fiche 24: Onderdak veranda

| Beschrijving | Notitie | Terug te vinden op plannen |
|---|---|---|
| Fiche 24: Onderdak veranda | Houten onderdak. | - |

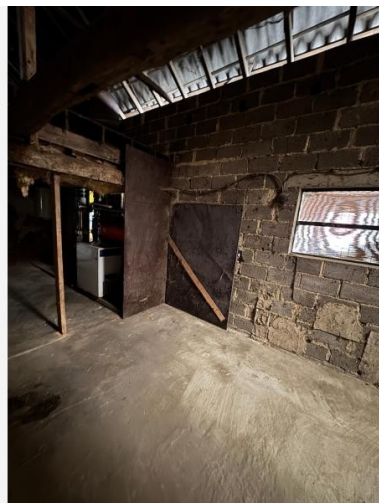
### Fiche 26: Onderdak stallen

| Beschrijving | Notitie | Terug te vinden op plannen |
|---|---|---|
| Fiche 26: Onderdak stallen | Er is geen onderdak aanwezig in de stallen. | - |
