# Asbestinventarisatattest

Eikestraat 77, 3080 Tervuren

Attestnummer : 20260717-000011.000

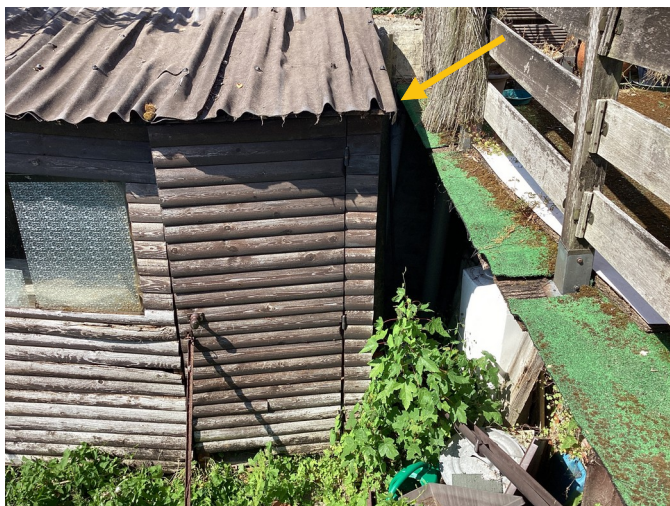
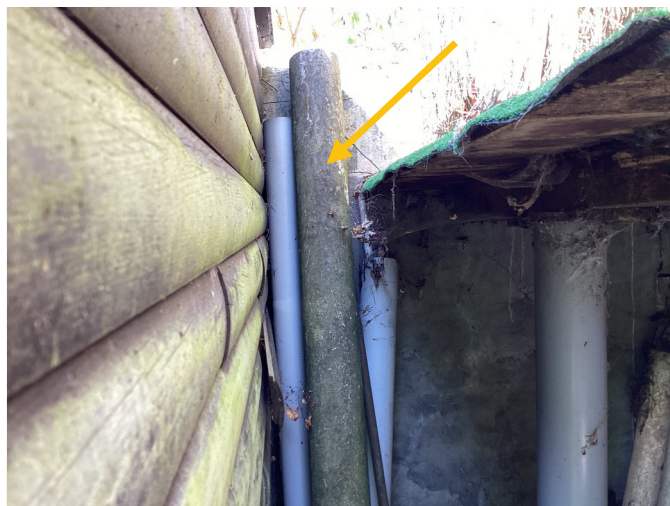
| Identificatiemethode | De asbestdeskundige beoordeelt het materiaal als asbestverdacht en dus asbesthoudend, en dit zonder monsternamen. |

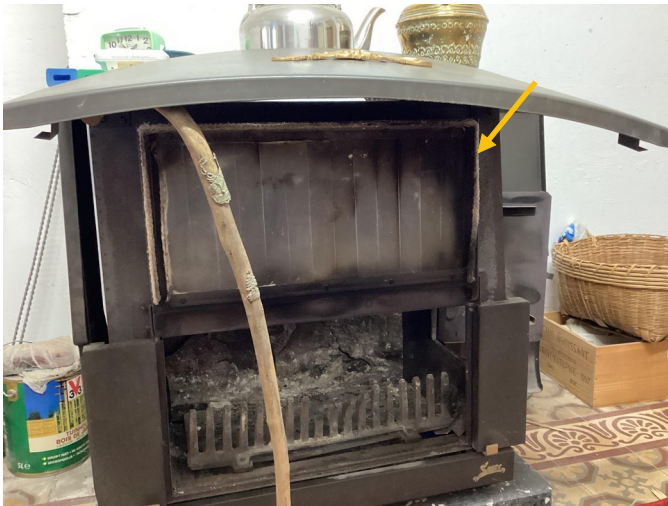
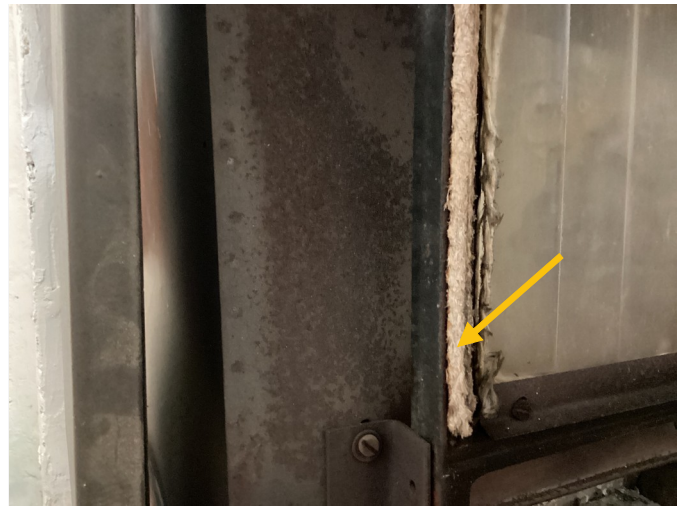
| Identificatiemethode | De asbestdeskundige beoordeelt het materiaal als asbestverdacht en dus asbesthoudend, en dit zonder monsternamen. |

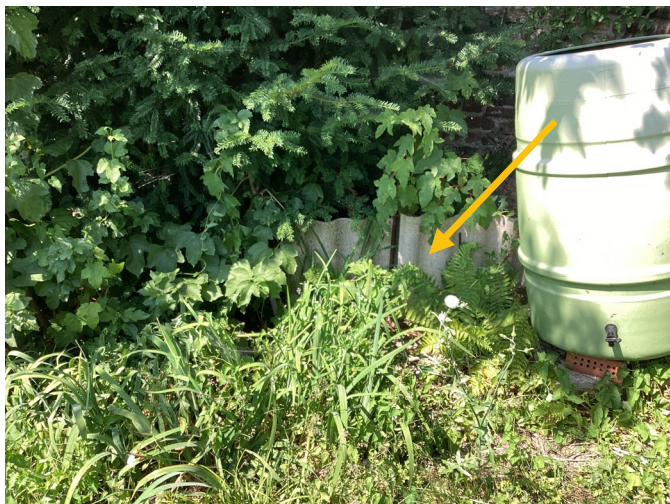
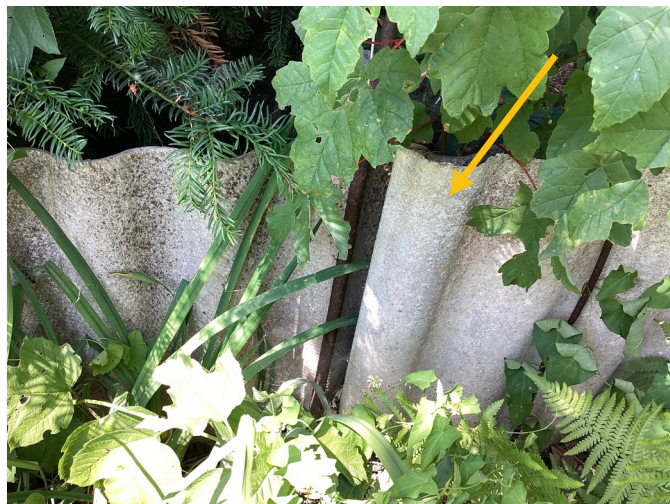
| Opmerking | De hoeveelheid betreft een schatting. |

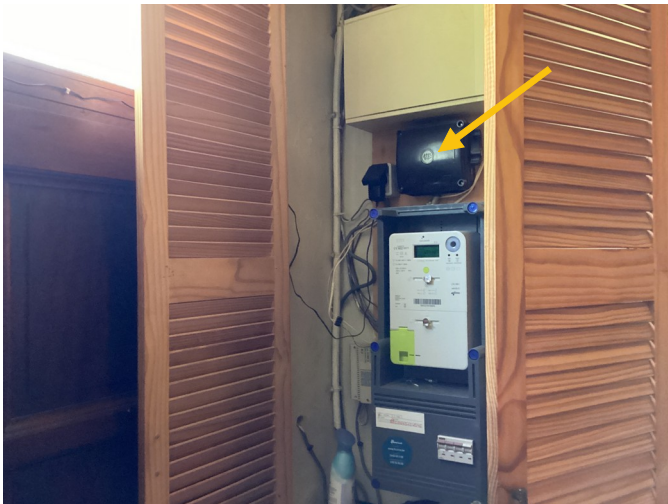
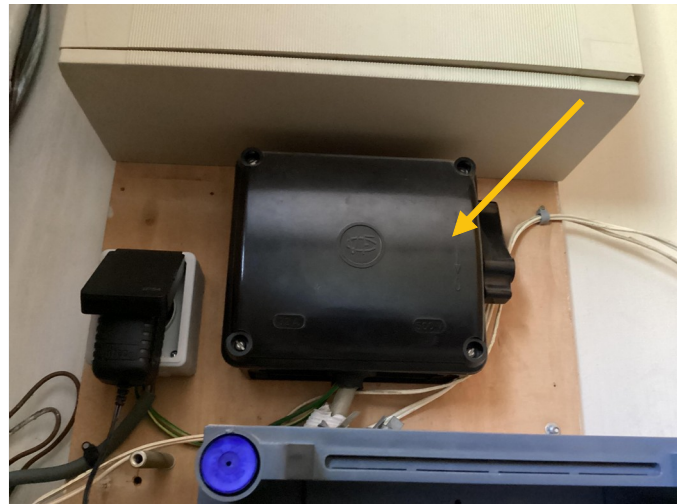
| Identificatiemethode | Een monstername door de asbestdeskundige met laboanalyse door een asbestlabo. |

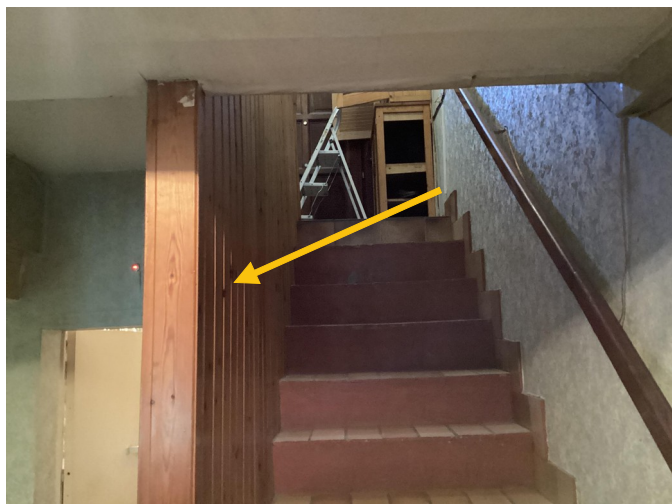
| Basis voor advies | De asbestdeskundige beoordeelt het materiaal als niet-asbestverdacht. |

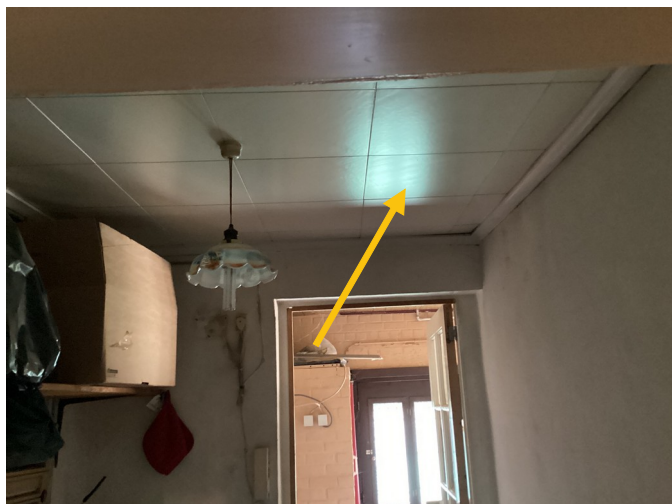
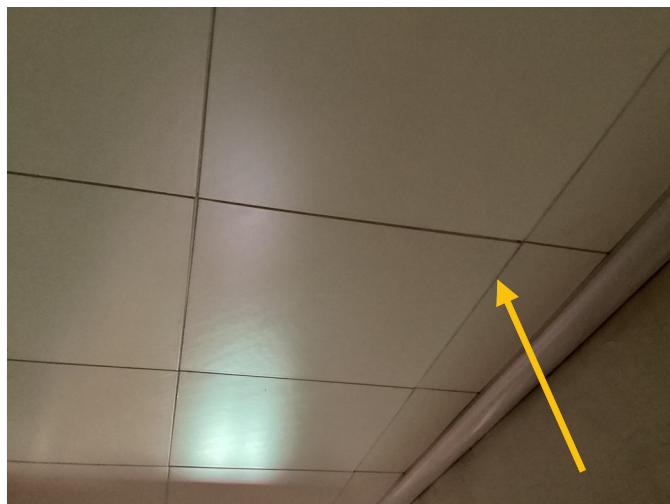
| Basis voor advies | De asbestdeskundige beoordeelt het materiaal als niet-asbestverdacht. |

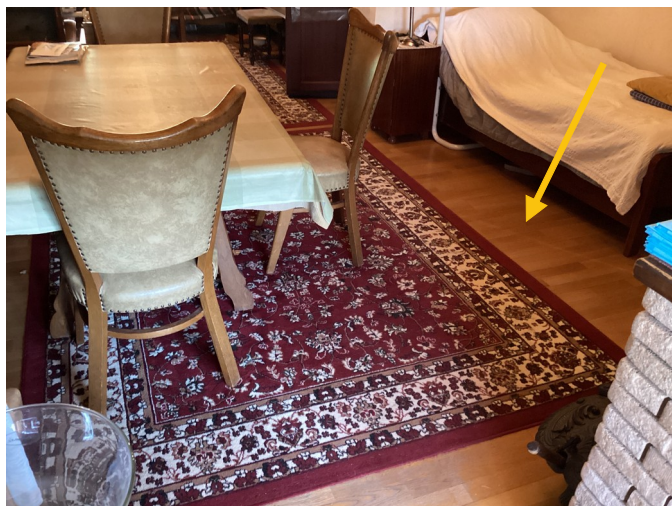
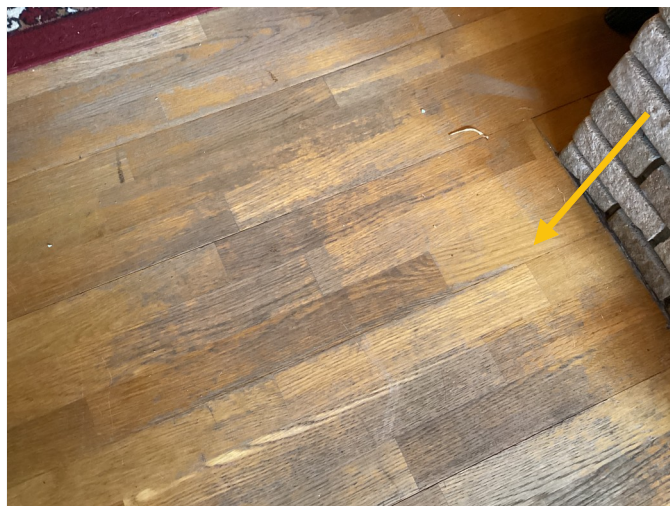
| Basis voor advies | De asbestdeskundige beoordeelt het materiaal als niet-asbestverdacht. |

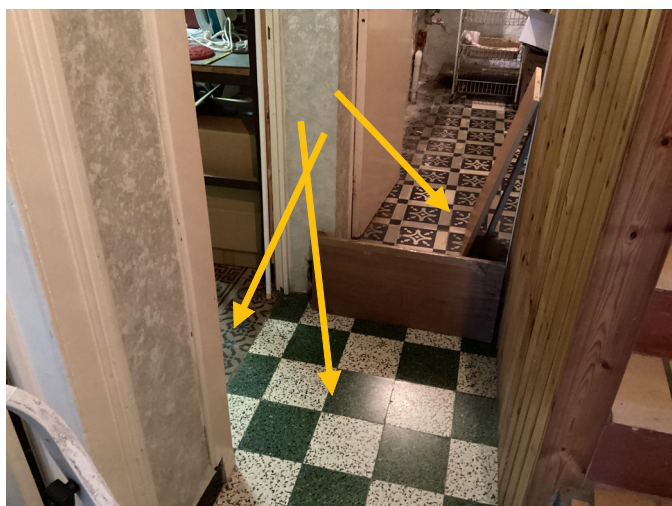
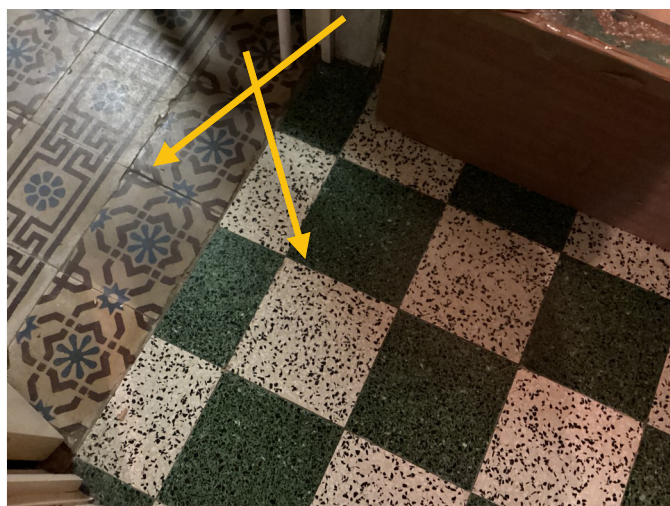
| Basis voor advies | Beoordeling op basis van expertise, zonder een vaststelling door de asbestdeskundige. |

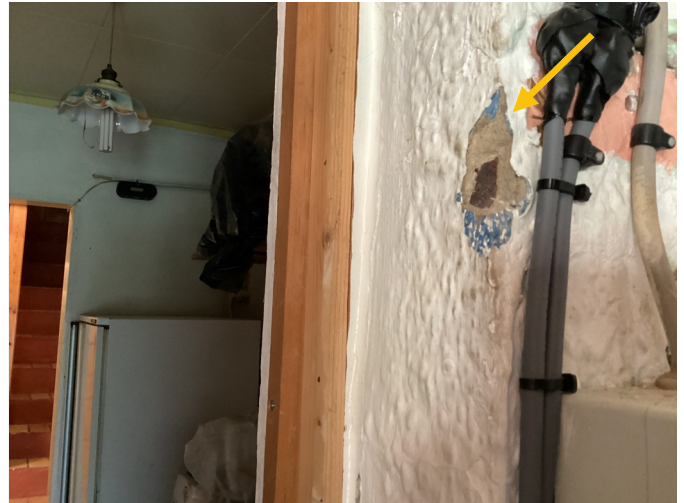
Detailfoto

Geen asbest

| # | Type | Referentie | Resultaat |
|---|---|---|---|
| 15.1 | Mengmonster | M04 | Geen asbest |

| Beschrijving | Cementering binnen |

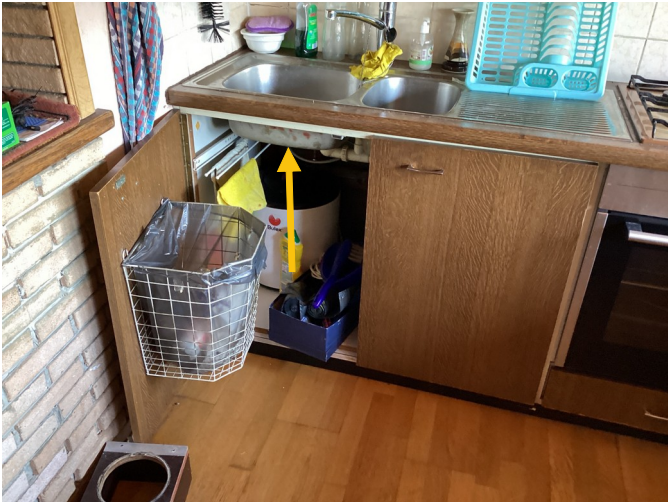
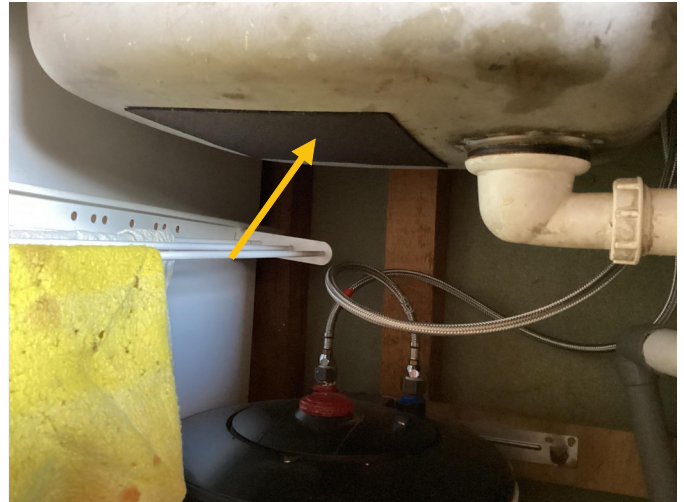
## Fiche 16: Ontdreuningsplaat/anti-dreunplaat onder spoelbak keuken

Geen asbest

| # | Type | Referentie | Resultaat |
|---|---|---|---|
| 16.1 | Puntmonster | M09 | Geen asbest |

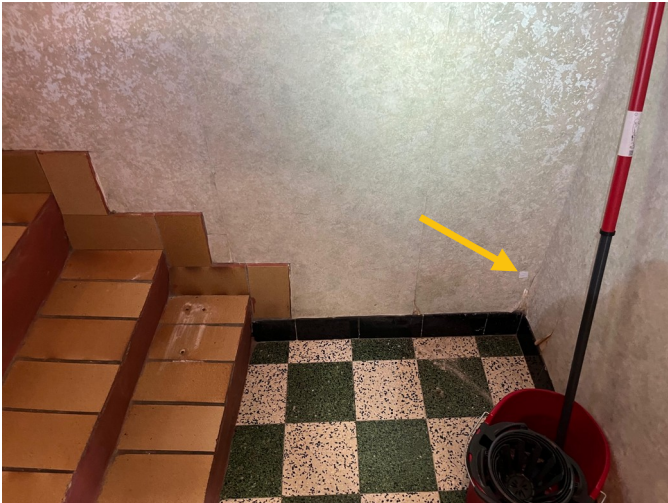
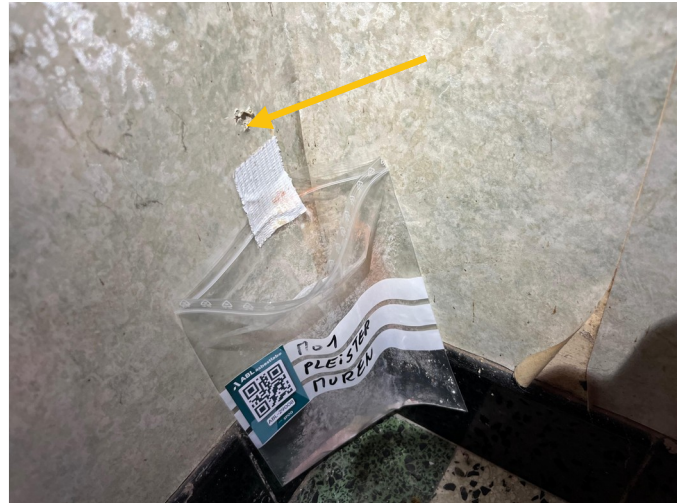
## Fiche 17: Pleisterwerk wanden

Geen asbest

| # | Type | Referentie | Resultaat |
|---|---|---|---|
| 17.1 | Mengmonster | M01 | Geen asbest |

| Opmerking | <p>De hoeveelheid betreft een schatting.</p> <p>Het materiaal werd bemonsterd op de volgende locaties: Traphal, slaapkamer, keuken</p> <p>Het materiaal op volgende verplichte locatie werd niet bemonsterd wegens: geen stooklokaal aanwezig</p> |

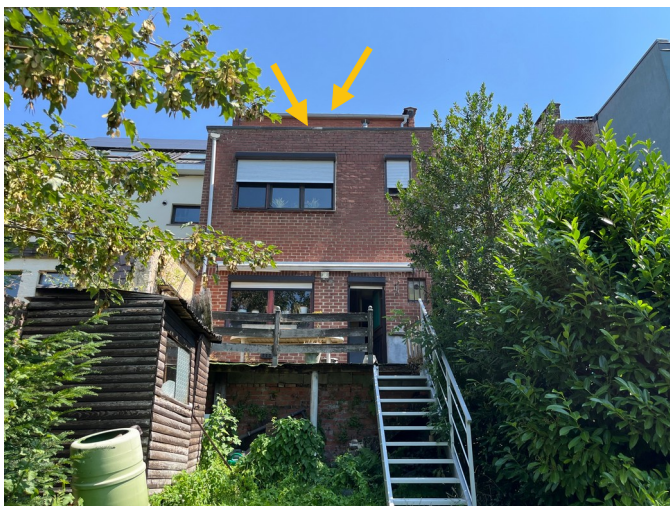
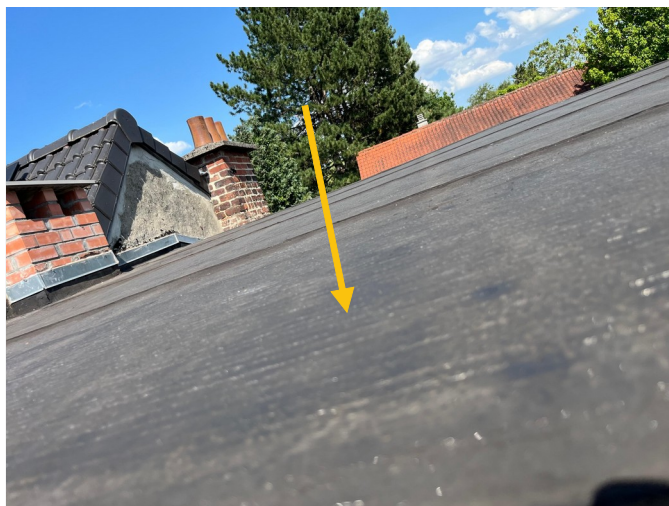
## Fiche 18: Dakbedekking - Roofing

Geen asbest

| # | Type | Referentie | Resultaat |
|---|---|---|---|
| 18.1 | Puntmonster | M12 | Geen asbest |

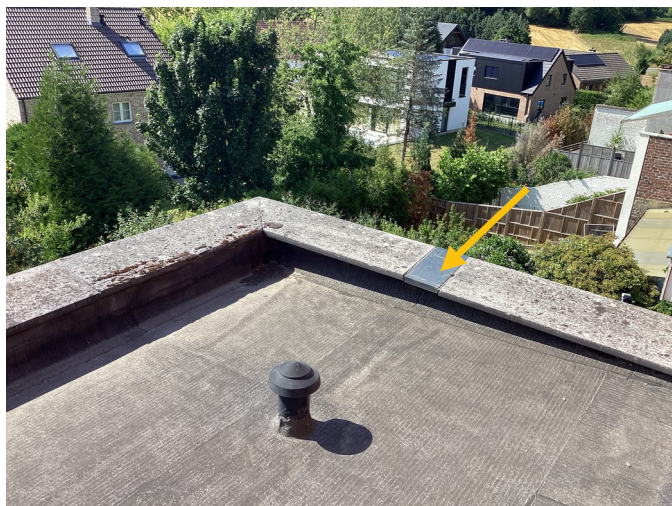
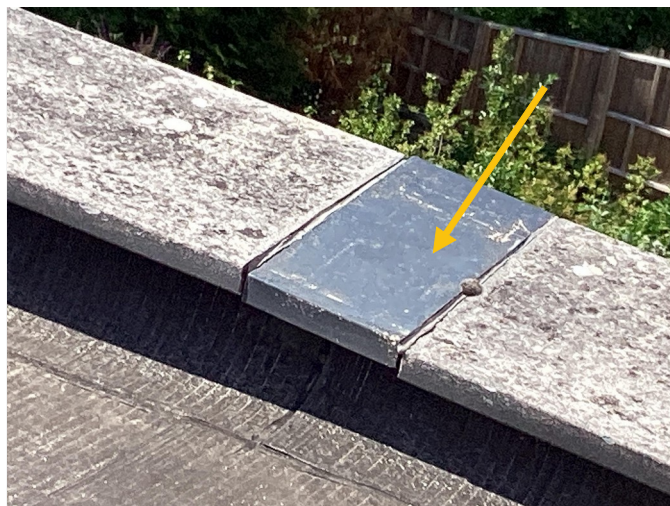
## Fiche 19: Deksteen

Geen asbest

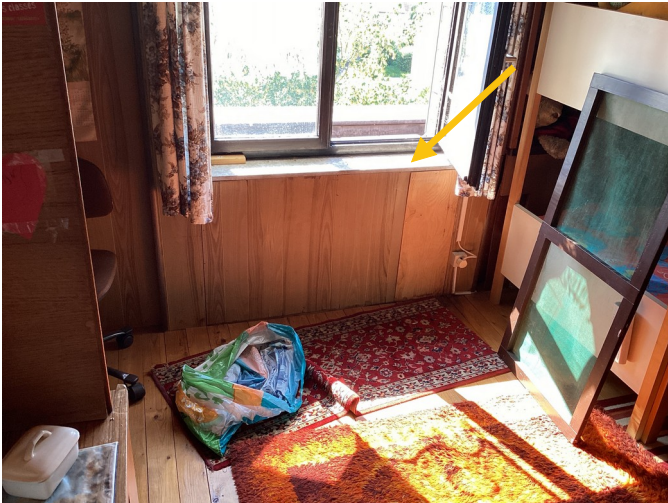
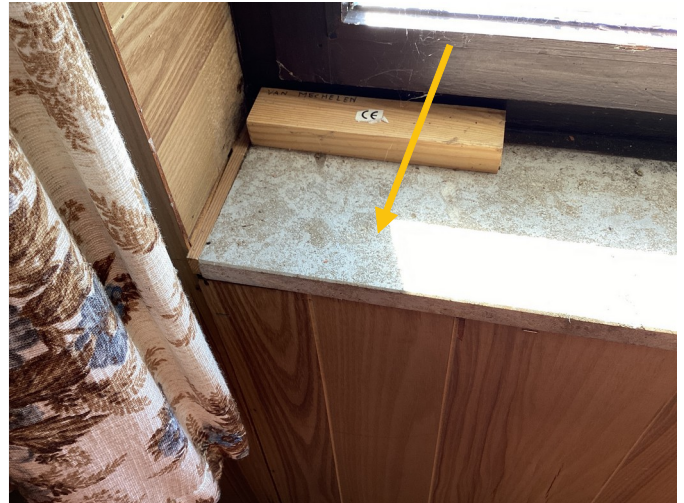
## Fiche 21: Vensterbank-binnen

Geen asbest

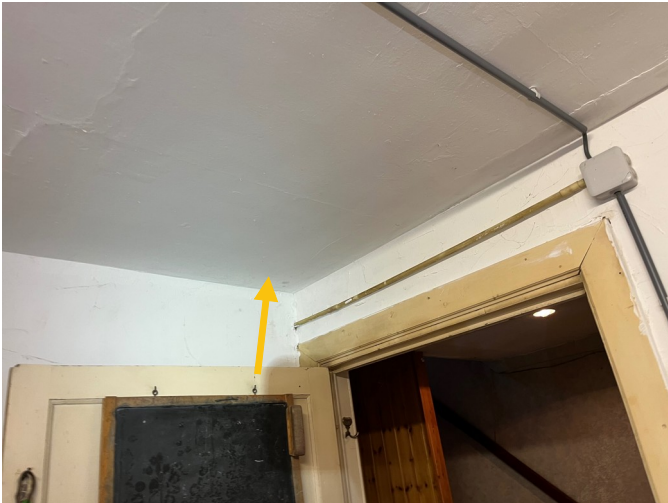
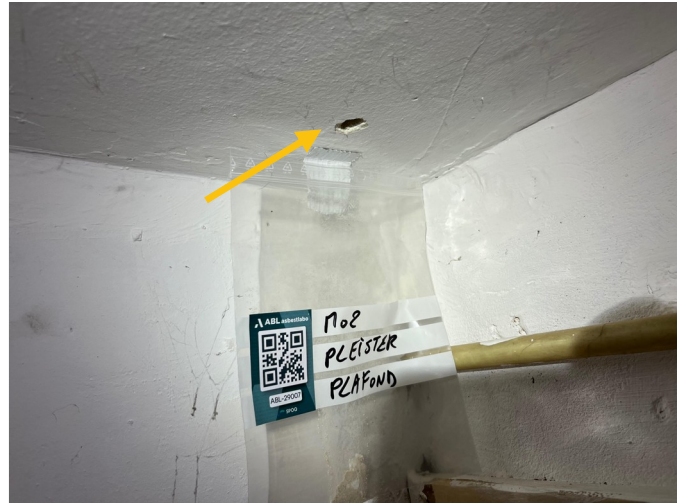
## Fiche 22: Pleisterwerk plafonds

Geen asbest

| Opmerking | <p>De hoeveelheid betreft een schatting</p> <p>Het materiaal werd bemonsterd op de volgende locaties: zitplaats kelderverdieping</p> <p>Het materiaal op volgende verplichte locatie werd niet bemonsterd wegens: andere ruimtes geen vaststelling/staalname mogelijk zonder destructie</p> |

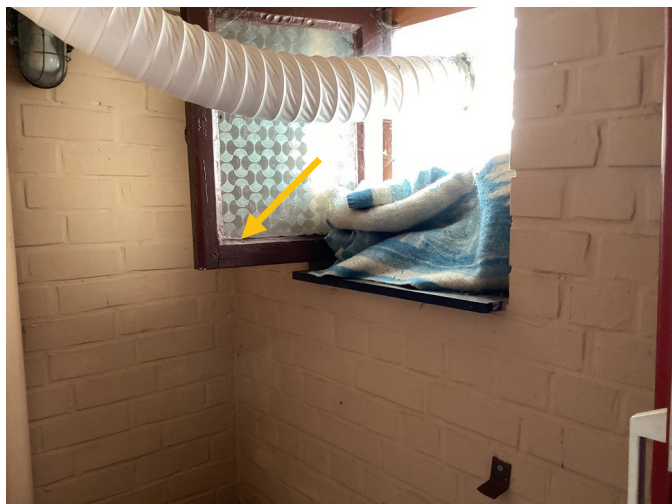
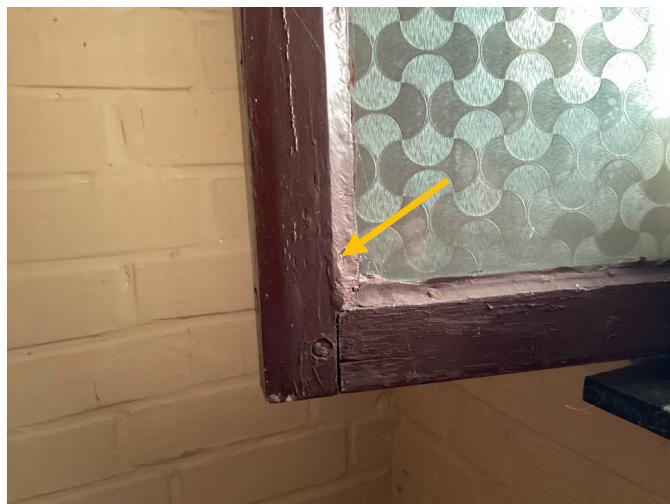
## Fiche 24: Mastiek/kit tussen glas en profiel - buiten

Geen asbest

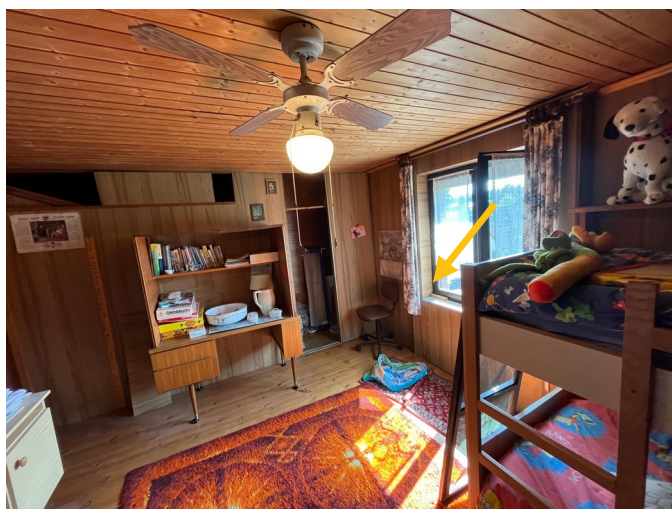
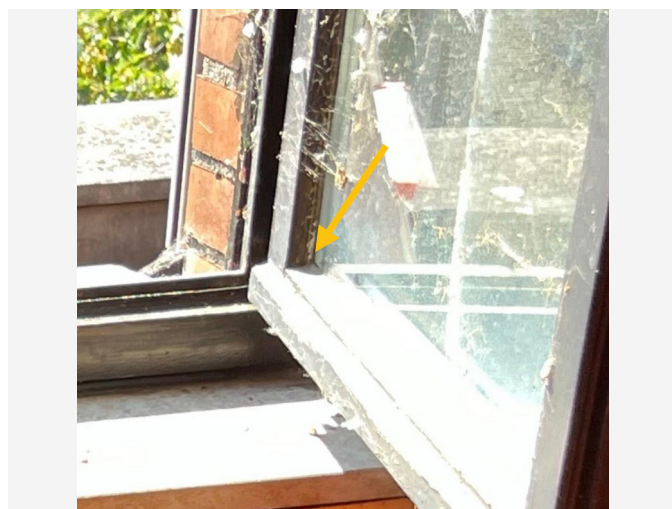
### Fiche 25: Afkitting ramen siliconen

| Beschrijving | Notitie | Terug te vinden op plannen |
|---|---|---|
| Fiche 25: Afkitting ramen siliconen | De afkitting van de ramen bestaat uit siliconen. Dit is niet asbestverdacht. Het betreft de afkitting tussen ramen en profielen en tussen profielen en muren | Plan 1.4: Gelijkvloers<br>Plan 1.7: 1 ste verdieping |
