# Asbestinventarisat attest

Karmelietenstraat 109, 2600 Antwerpen

Attestnummer : 20260724-000260.000

# Zone 1: Hoofdgebouw

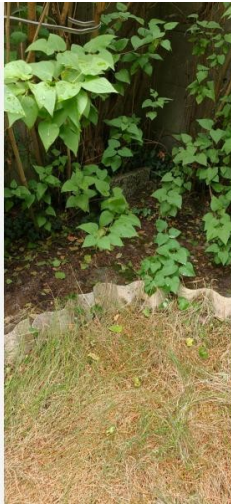
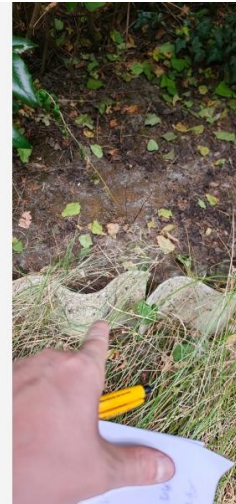
| Opmerking | Afmetingen bij benadering. (zie onderzoeksbeperking dak) |

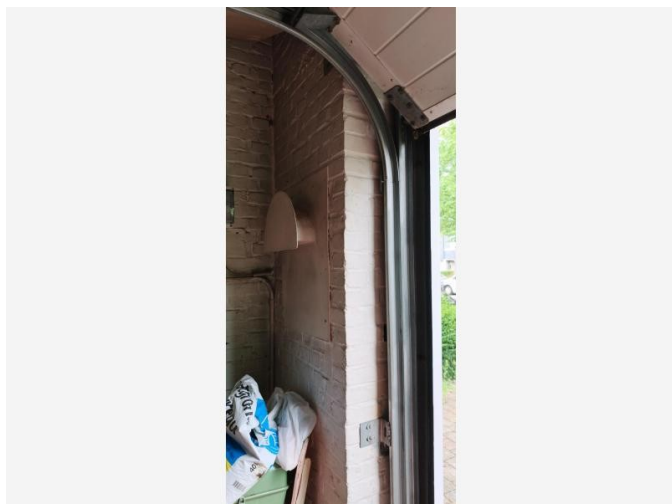
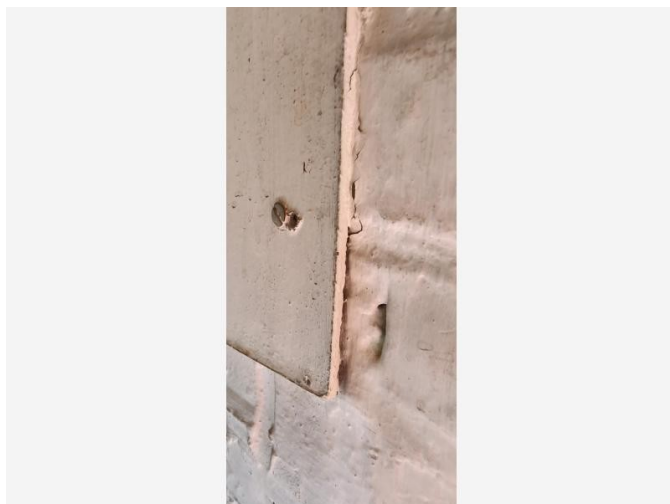
## Fiche 11: Plaat garage

Geen asbest

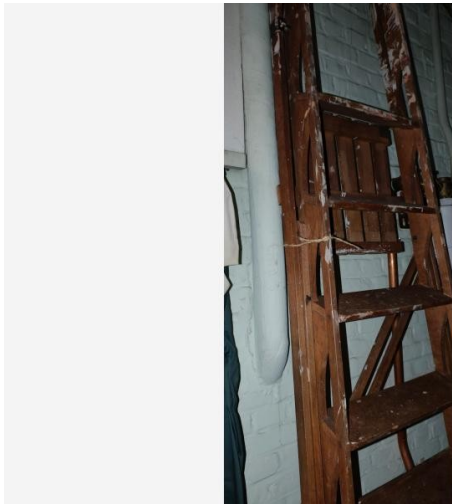
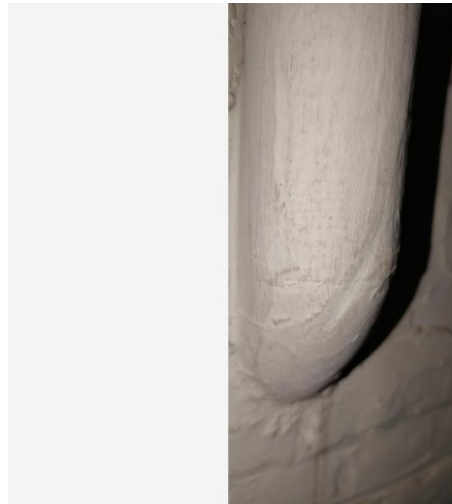
## Fiche 12: Leidingisolatie garage en stookplaats (loopt door)

Geen asbest

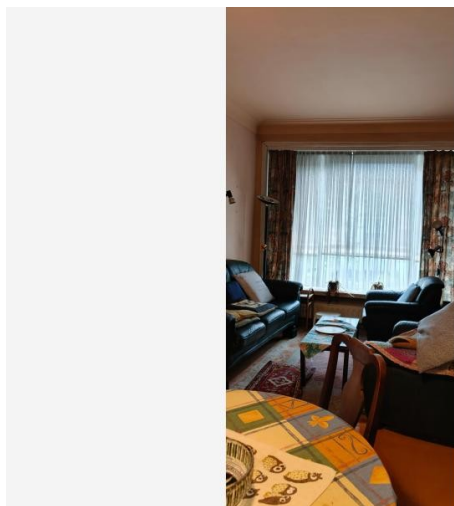
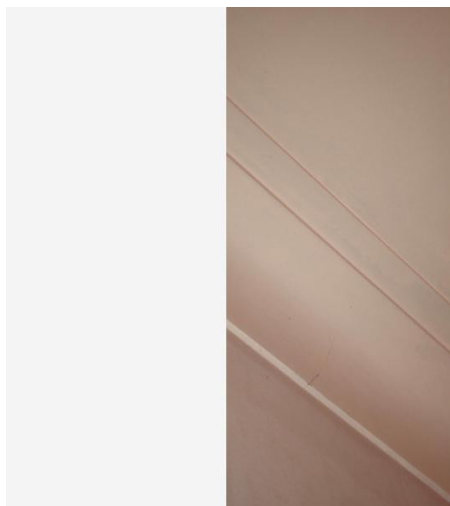
## Fiche 13: Sierlijst plafond

Geen asbest

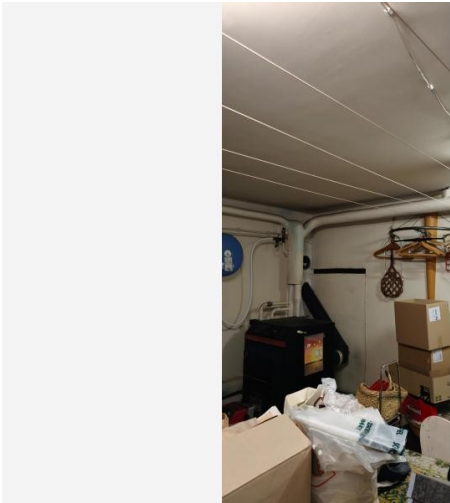
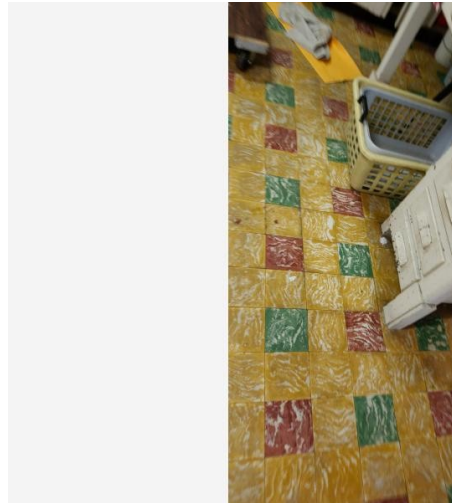
## Fiche 14: Tegels garage

Geen asbest

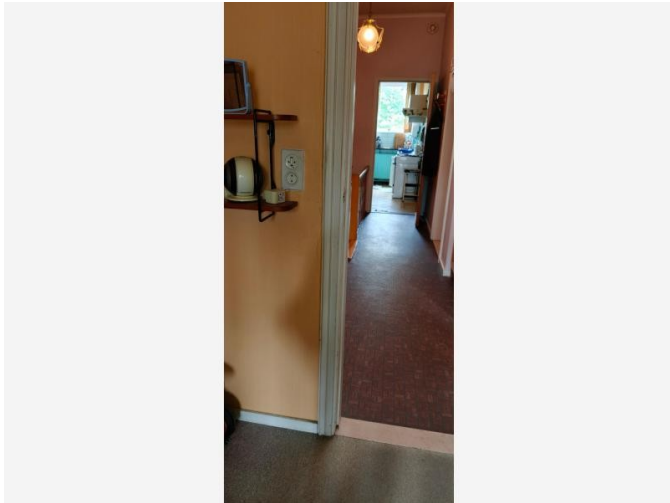
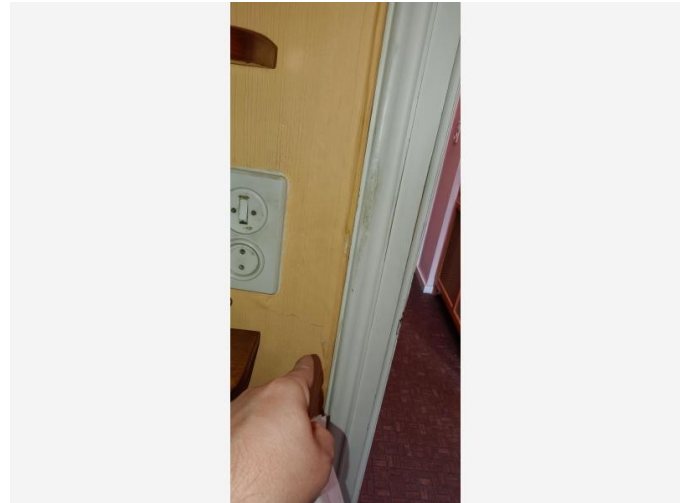
## Fiche 15: Pleisterwerk muren

Geen asbest

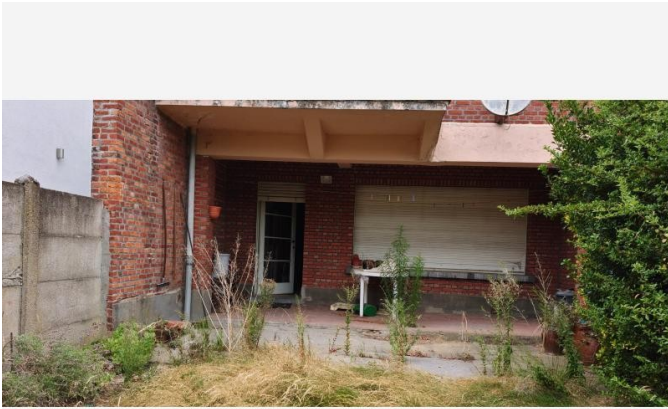
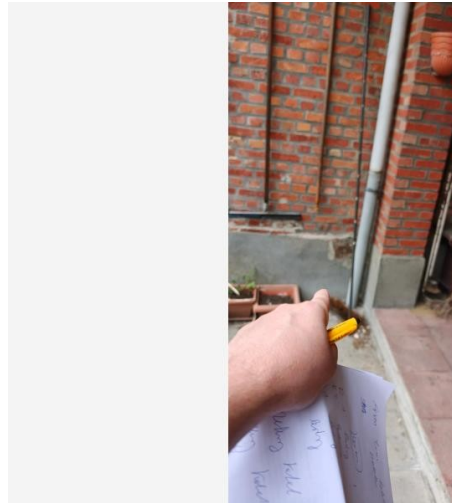
## Fiche 17: Crepi/cementering koer

Geen asbest

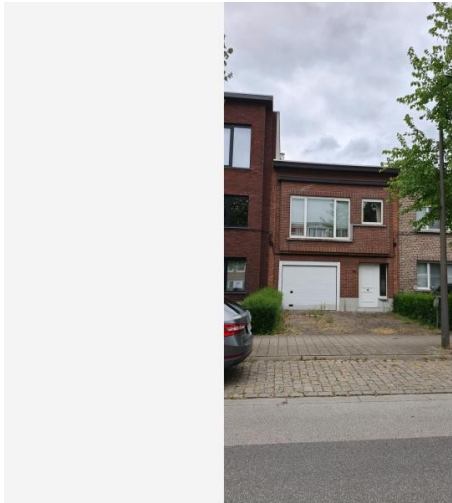
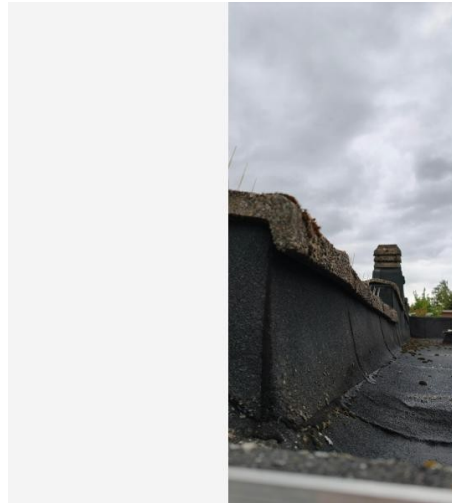
## Fiche 20: Roofing plat dak

Geen asbest

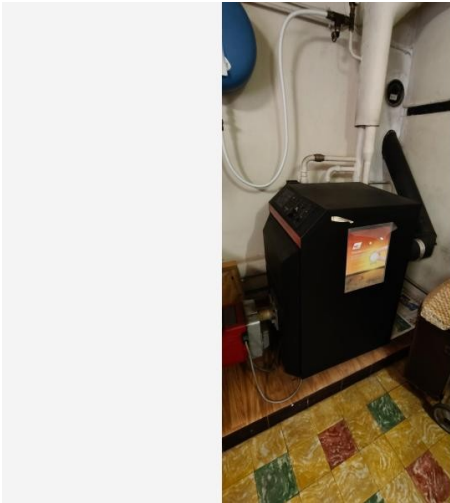
## Fiche 21: Pakking cv-ketel

Geen asbest

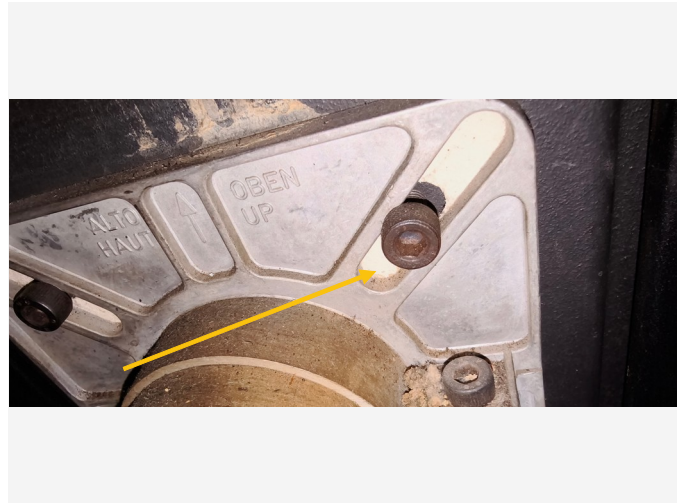
Detailfoto

Geen asbest

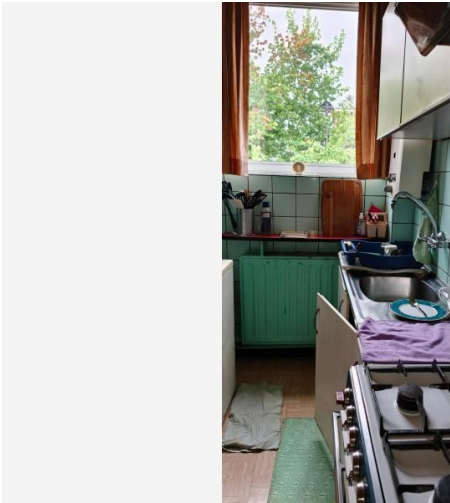
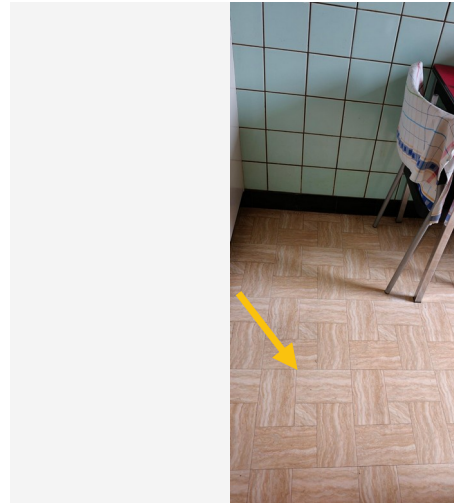
## Fiche 22: Vloerzeil(lijm) keuken

Geen asbest

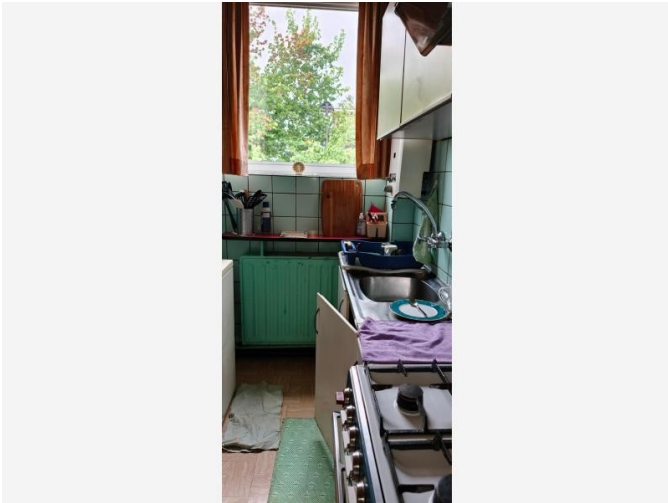
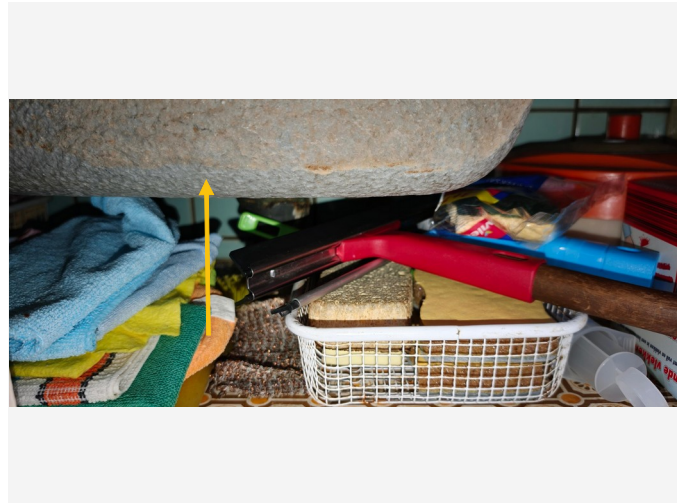
## Fiche 23: Coating spoelbak keuken

Geen asbest

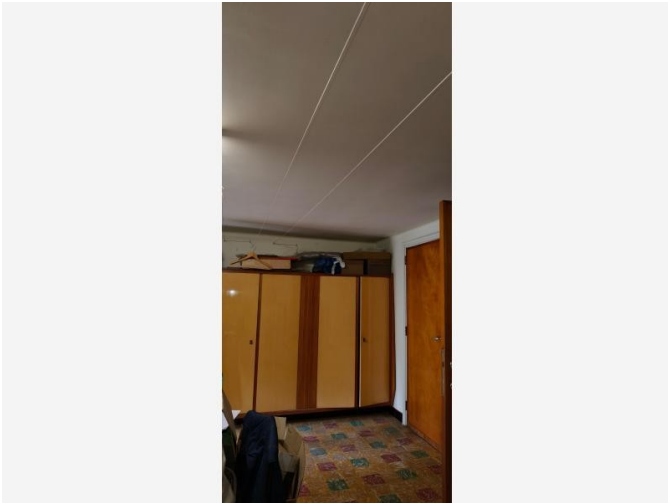
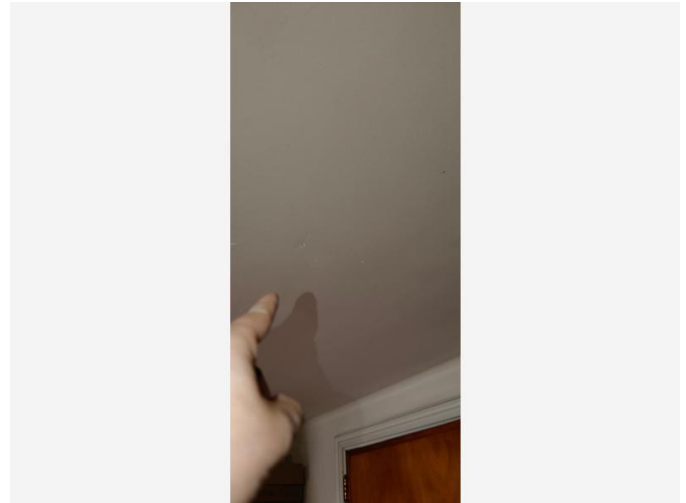
## Fiche 25: Pleisterwerk plafond

Geen asbest
