Asbestinventarisatetest

Sparrenweg 139, 3980 Tessenderlo-Ham

Attestnummer : **20260519-000296.000**

Uitgegeven op : **19.05.2026**

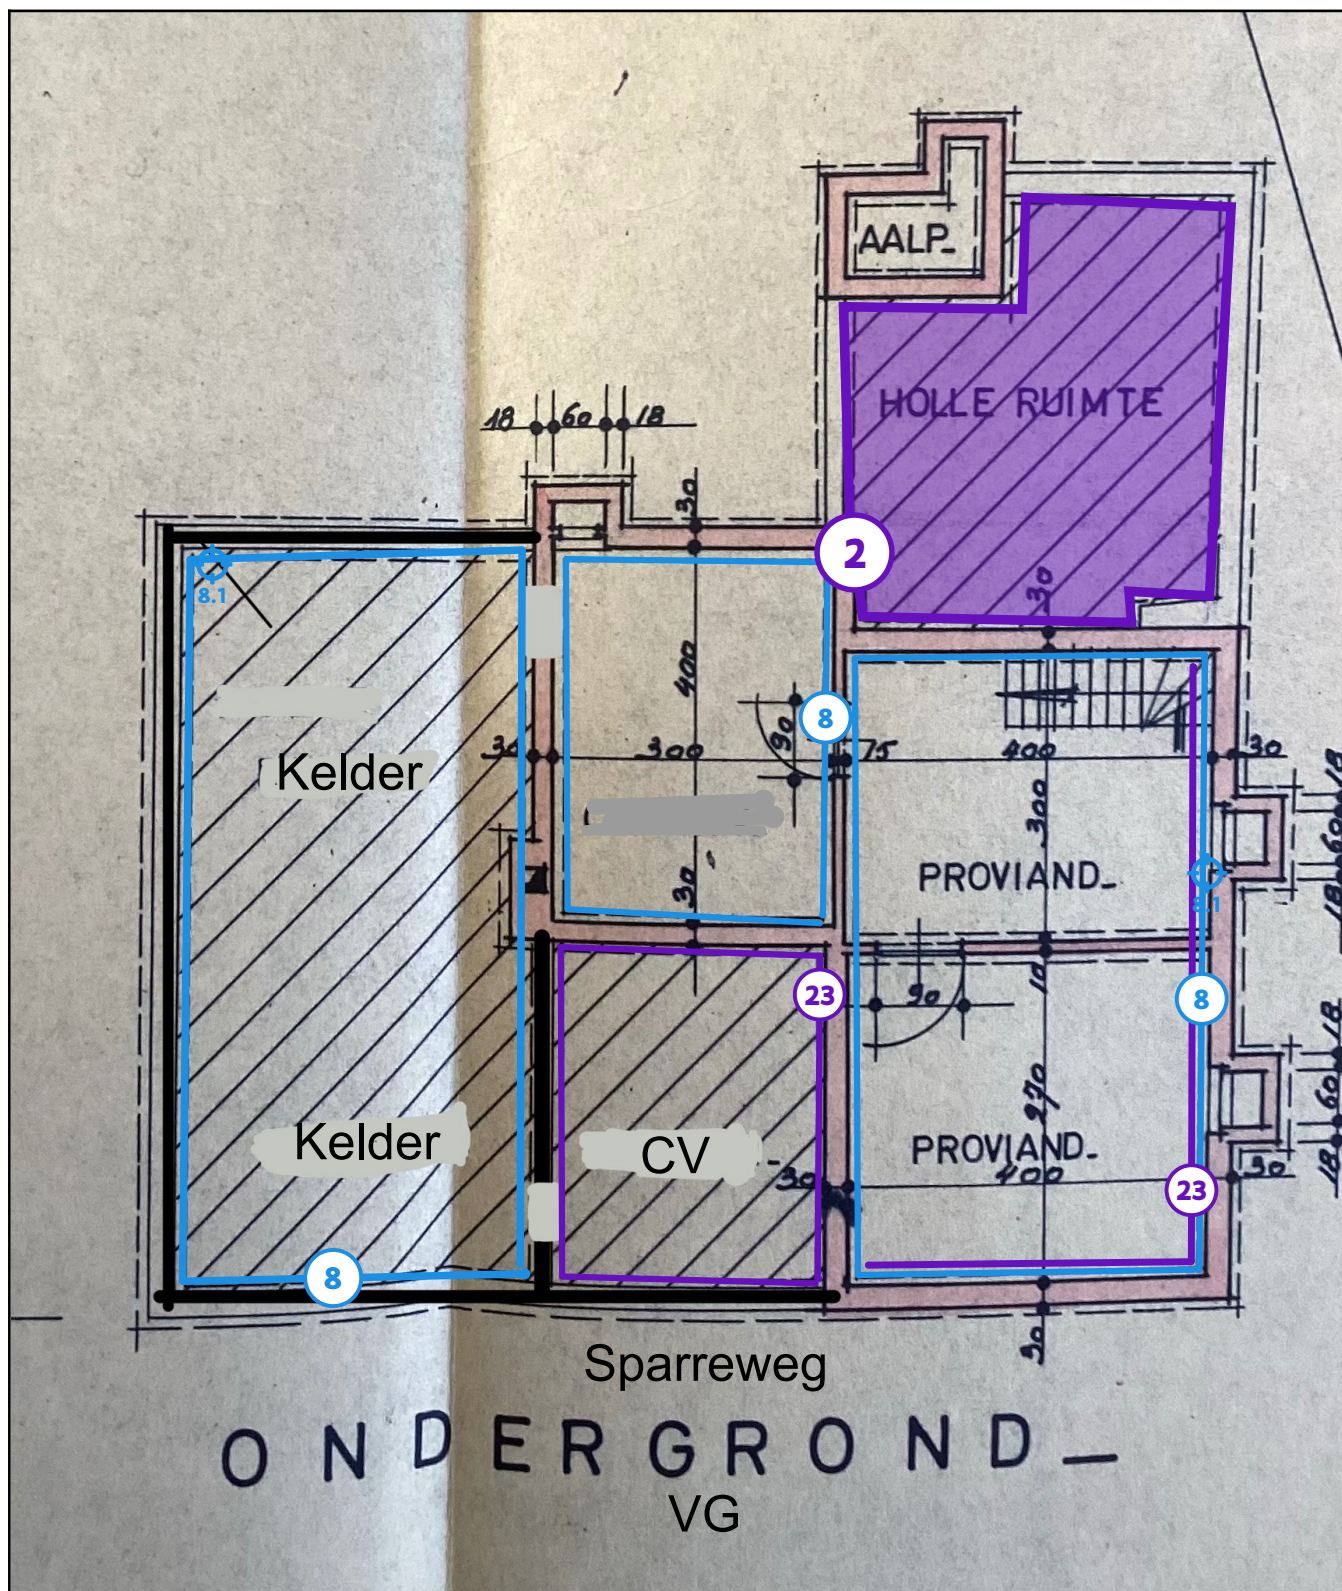
Plan 1.1: Kelder

2. Kruipkelder	Beperking	-
8. Cementering kelder	Geen asbest	-
8.1 Code: M03	Mengmonster	-
23. Pleisterwerk - Niet aanwezig	Overige ruimte of materiaal	-

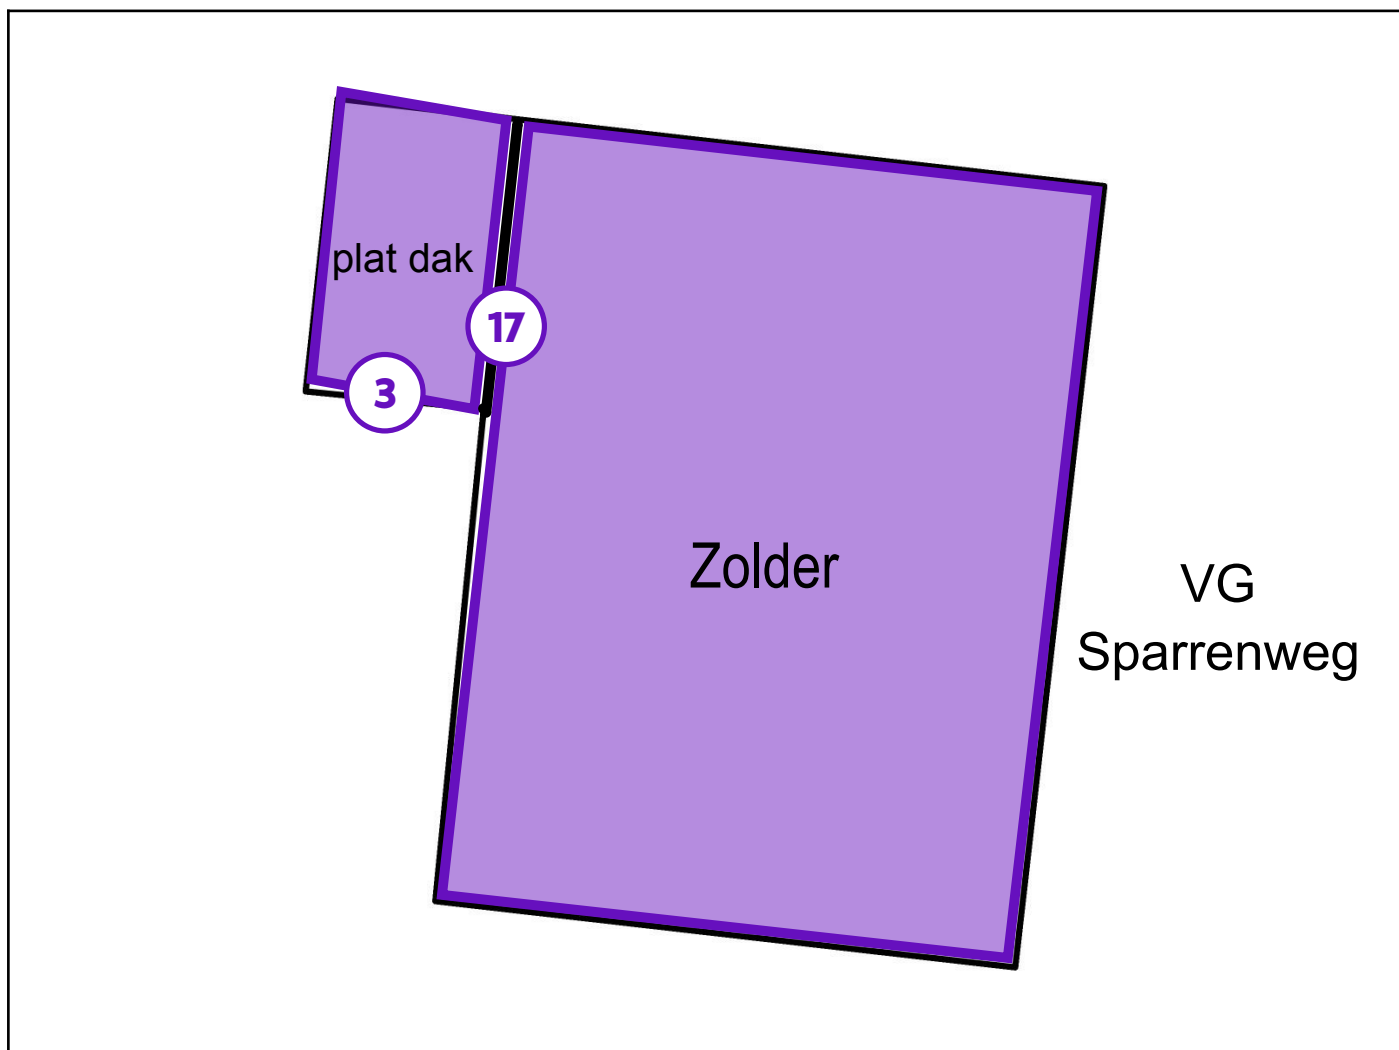
Plan 1.10: Zolder

Beschrijving	Type	Actie
3. Onderdak - Niet waarneembaar (Achterbouw)	Beperking	-
17. Onderdak - niet verdacht (Hoofdwoning en Garage)	Overige ruimte of materiaal	-

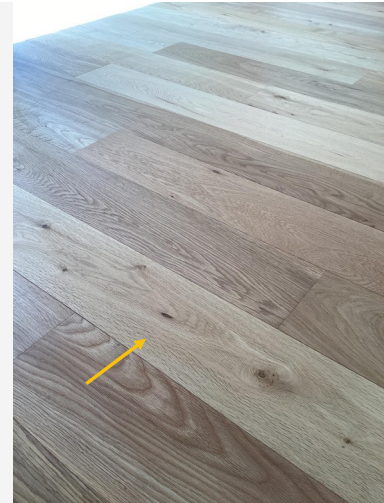
Detailfoto

Informatie over een niet-asbestverdacht materiaal

De aanwezige vloerbedekking is niet asbestverdacht. De onderliggende laag was echter niet inspecteerbaar zonder destructie tijdens de inspectie. Mogelijk is de onderliggende laag asbestverdacht.

De asbestdeskundige beoordeelt het materiaal als niet-asbestverdacht.

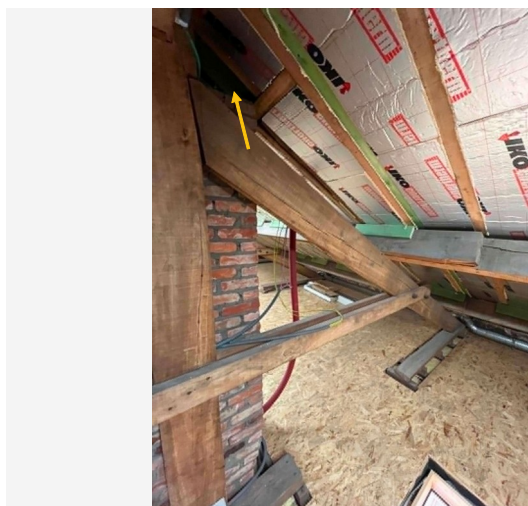
Situeringfoto

Fiche 17: Onderdak - niet verdacht (Hoofdwoning en Garage)

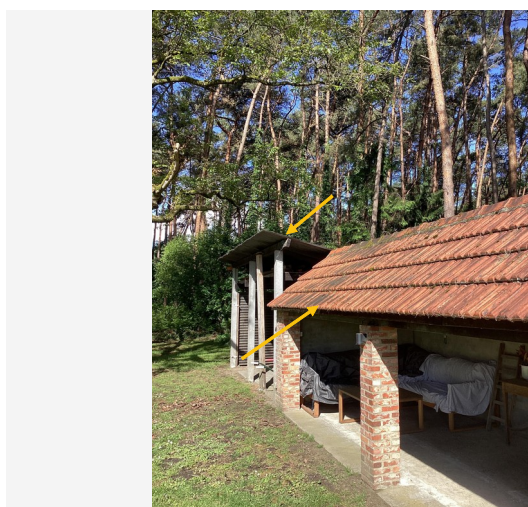
Situeringfoto

Fiche 18: Dakbedekking - niet verdacht (Schoor + Tuinhuis)

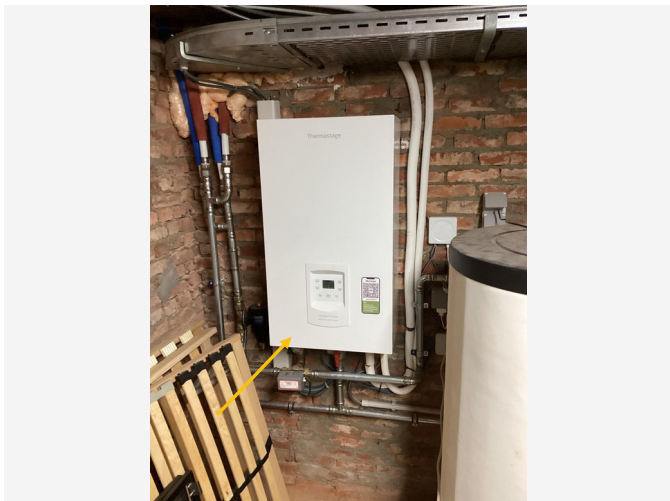
Situeringfoto

Fiche 19: Niet-asbestverdachte stookketel

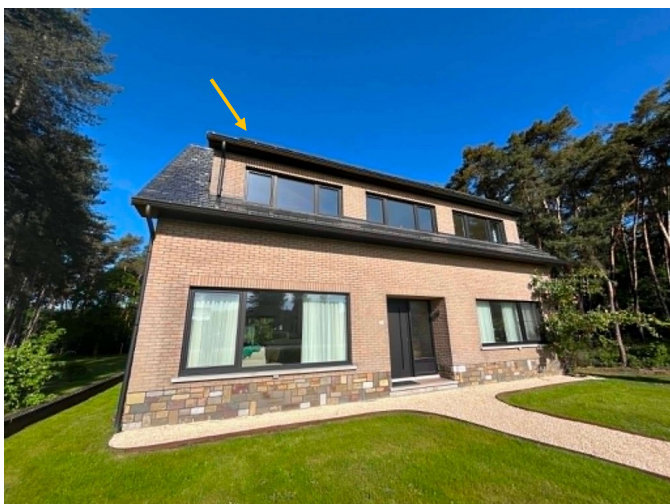
Situeringfoto

Fiche 20: Dakbedekking - niet verdacht (Hoofdwoning en Garage)

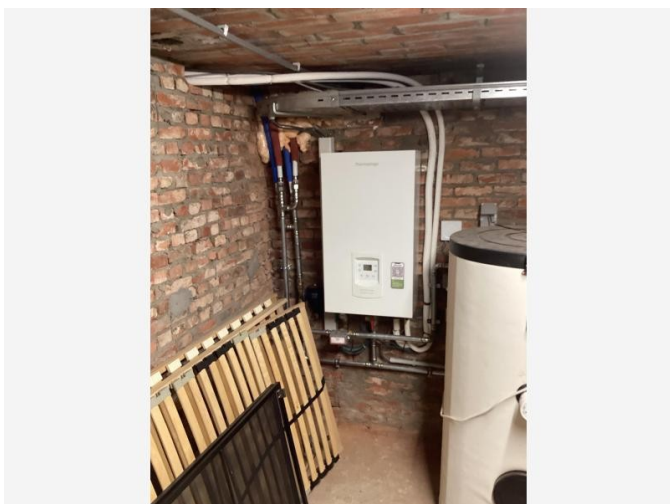
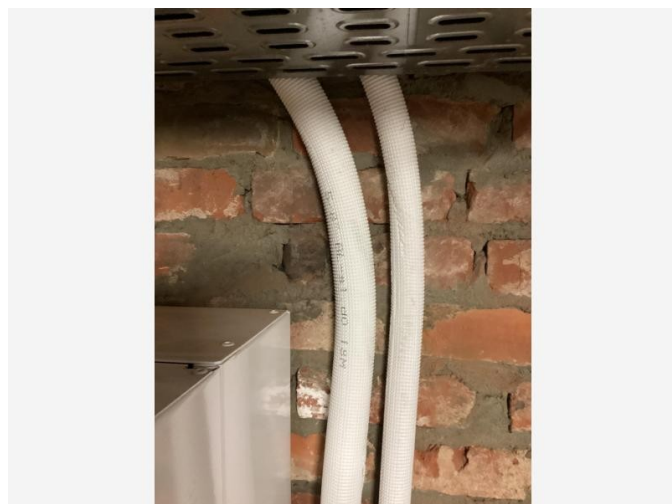
Fiche 21: Leidingisolatie - niet verdacht

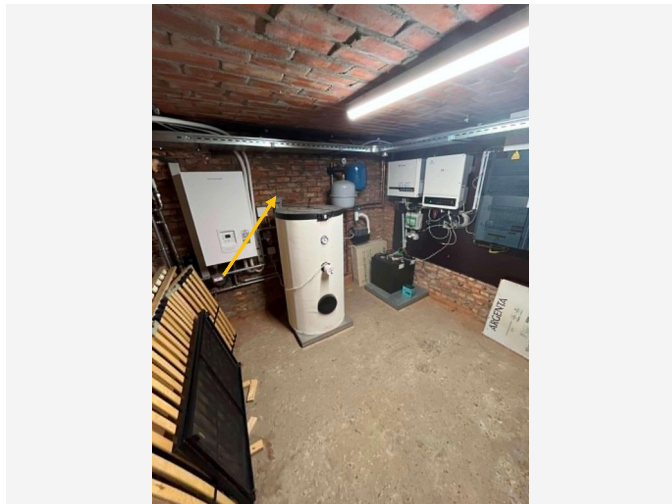
Situeringfoto

Fiche 23: Pleisterwerk - Niet aanwezig

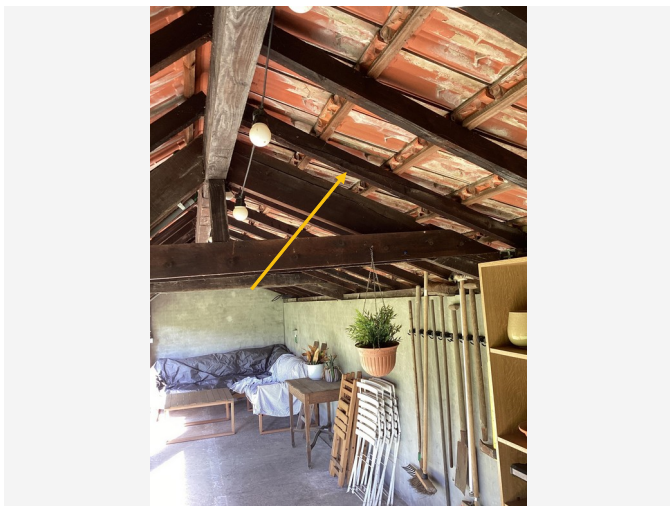
Situeringfoto

Fiche 24: Onderdak- niet aanwezig (Schoor + Tuinhuis)
